2022 - 2024 Restauration générale de L'église Notre-Dame de l'Assomption de Montville

L'église Notre-Dame de l'Assomption a connu un important chantier de restauration entre 2022 et 2024. 1,3 million d'euros de travaux de protection, d'embellissement et de mise en accessibilité ont été réalisés. Ces interventions intérieures et extérieures donnent un nouvel éclat à l'édifice.

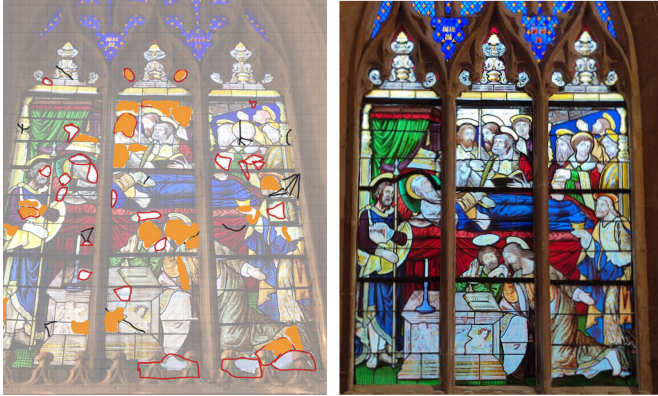
Les vitraux du chœur, dont cinq sont classés, ont été restaurés et protégés. Ces vitraux ont été déposés, nettoyés, remis en état et pour ceux situés côté nord, vers la place de l'abbé Kerebel, doublés d'une verrière pour les préserver de l'effet des précipitations. Datés du XVI^e siècle pour les plus anciens, ces vitraux, véritable trésor patrimonial, ont retrouvé tout leur éclat et renforcent l'atmosphère de l'église.

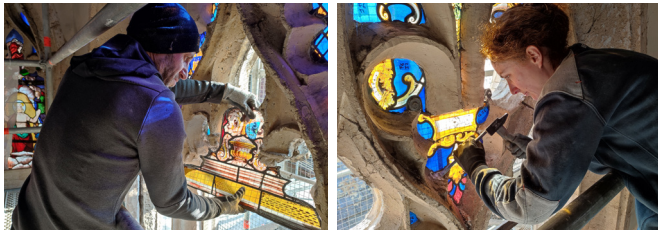
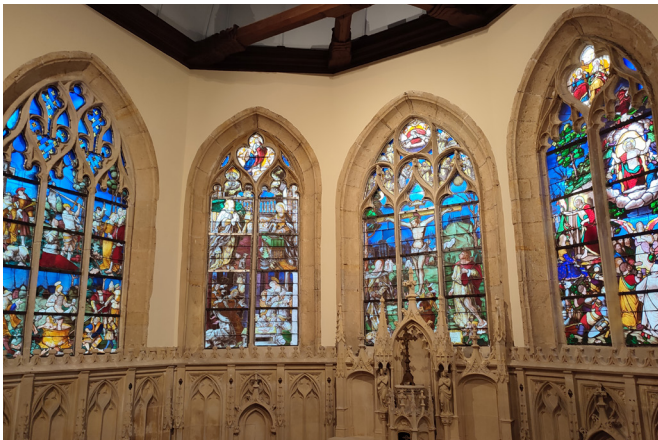
Le diagnostic réalisé avant-travaux par Régis Martin, architecte en chef des Monuments historiques, pointait les défauts des vitraux dont certaines parties étaient manquantes. Ces vues permettent de mesurer la qualité du travail effectué par les maîtres verriers de la Maison Lorin.

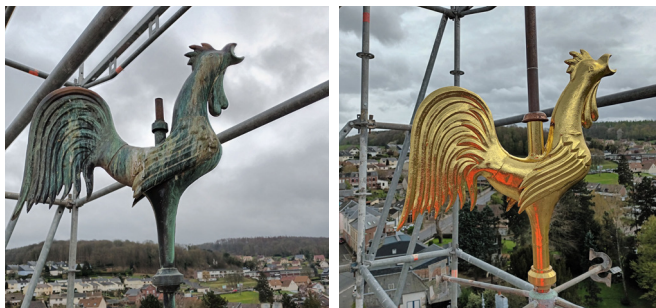
Le coq qui trône au sommet du clocher de l'église a été restauré. Un paratonnerre a également été installé et les cloches ont été révisées.

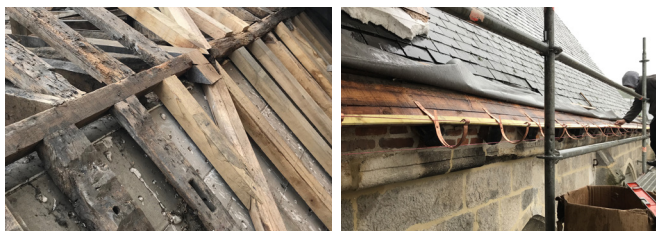
La toiture de la sacristie est entièrement neuve et l'ensemble de la couverture a été révisée. Les gouttières ont été remplacées et un réseau de drainage a été réalisé en périphérie du bâtiment pour l'évacuation des eaux pluviales afin d'assainir l'édifice.

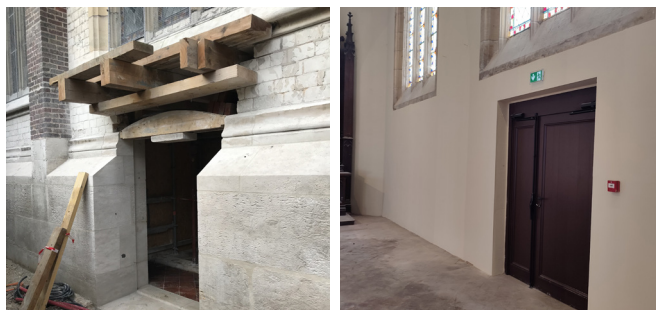
La création d'une issue de secours et la réalisation d'un accès pour personnes à mobilité réduite améliorent l'accessibilité et la sécurité de l'église.

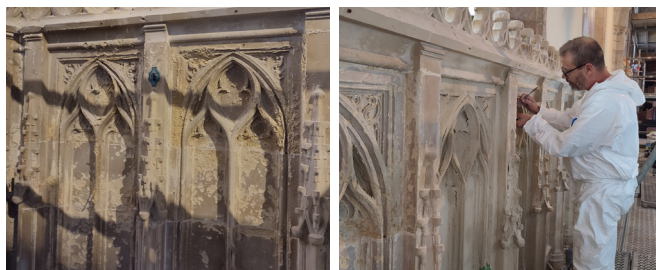
Des sculptures du chœur avaient subi des détériorations sous la poussée des sels en cristallisation suite à une fuite au niveau du chéneau. Un traitement a permis de stopper l'effet de l'humidité et de restaurer la pierre.

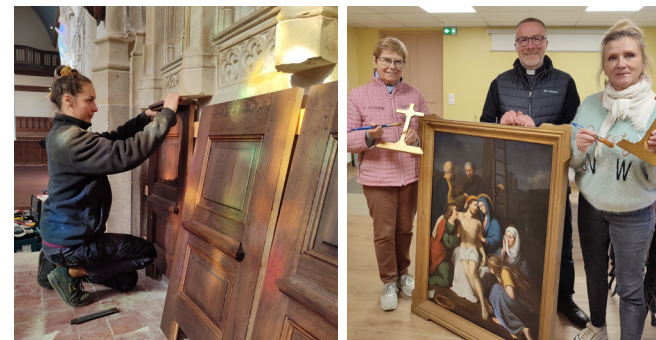
Les bancs ont été restaurés et des menuiseries du chœur ont été remplacées. Parallèlement à l'intervention des entreprises, des paroissiens se sont affairés au nettoyage et à la restauration du chemin de croix.

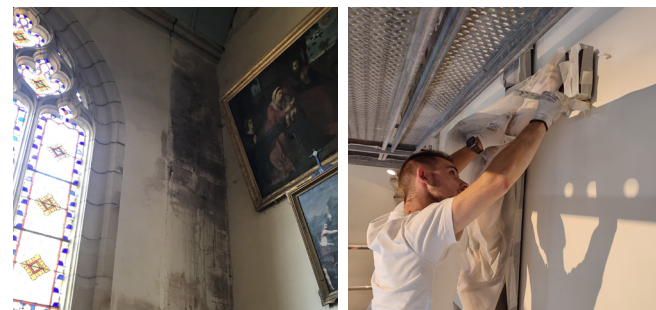
L'intérieur de l'église a été repeint et l'ensemble du réseau électrique, intégrant l'éclairage, le chauffage et la sonorisation a été remplacé.

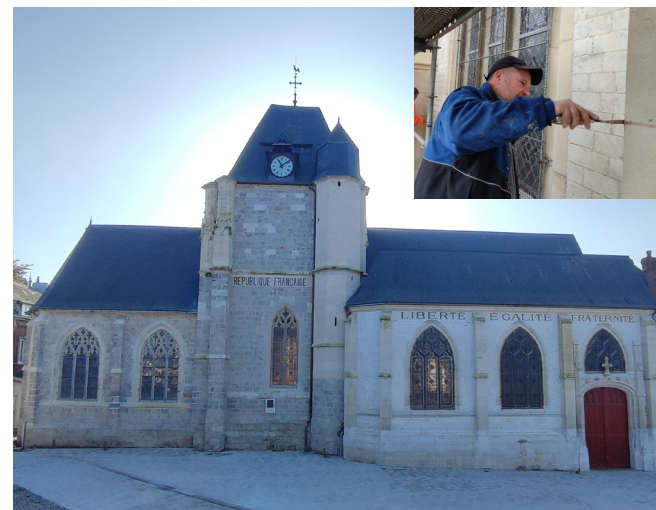
Les façades ont été nettoyées, les anomalies reprises et l'édifice a bénéficié d'un rejointoiement complet. Dans le cadre de l'opération de requalification du centre bourg, la Commune a intégré la réalisation d'un parvis et l'effacement des câbles électriques qui passaient devant la façade de l'église.
