2022 - 2024 Restauration générale de L'église Notre-Dame de l'Assomption de Montville

L'église Notre-Dame de l'Assomption a connu un important chantier de restauration entre 2022 et 2024. 1,3 million d'euros de travaux de protection, d'embellissement et de mise en accessibilité ont été réalisés. Ces interventions intérieures et extérieures donnent un nouvel éclat à l'édifice.

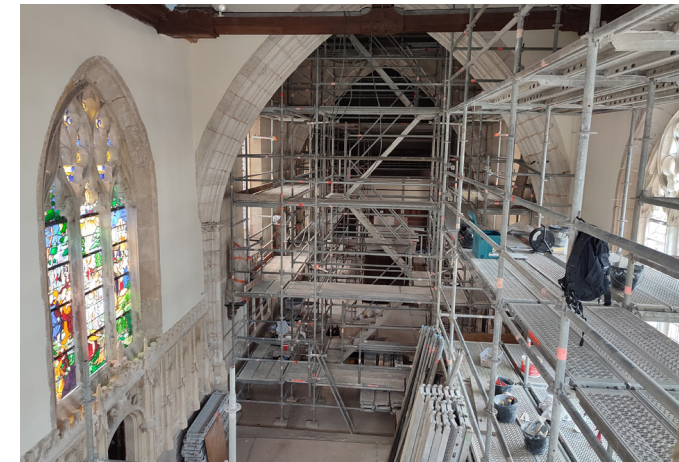
L'échaffaudage installé durant plusieurs mois à l'intérieur de l'église témoigne de l'ampleur du chantier.

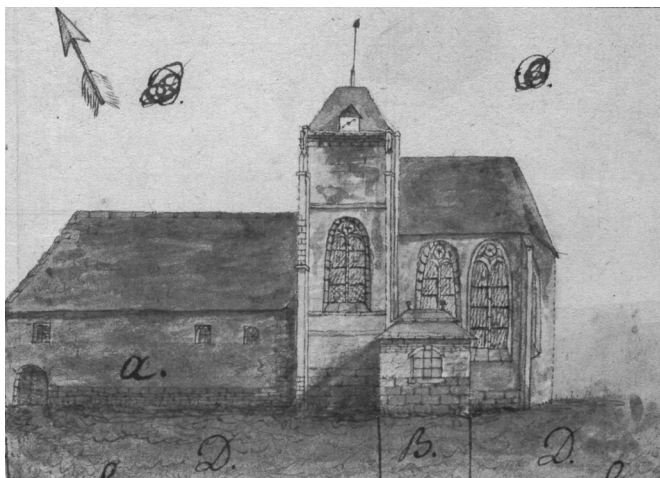
Dessin datant de 1800 environ, montrant l'église avant sa transformation, au milieu du 19^e siècle, pour porter la nef à la même hauteur que le chœur.
